## **Lieu de privation de liberté Rapport de visite du 4 octobre 2023 Commissariat d'Aubervilliers**

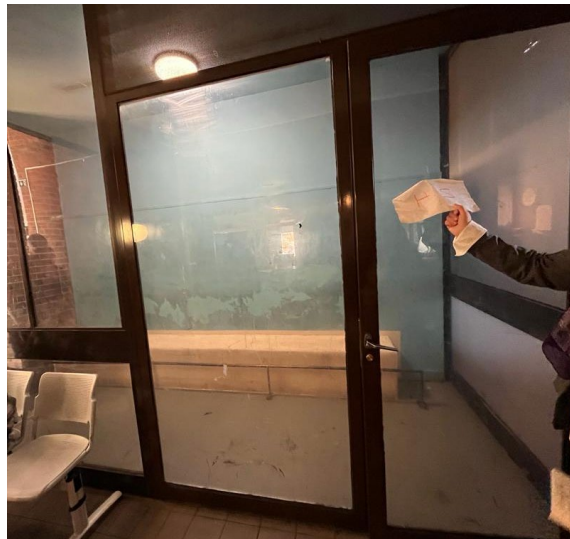
Face au comptoir se trouve une chambre de sûreté avec le banc de vérification.

*Chambre de sûreté et banc de vérification face au poste*

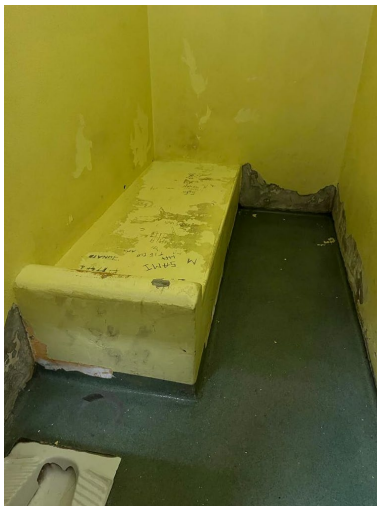
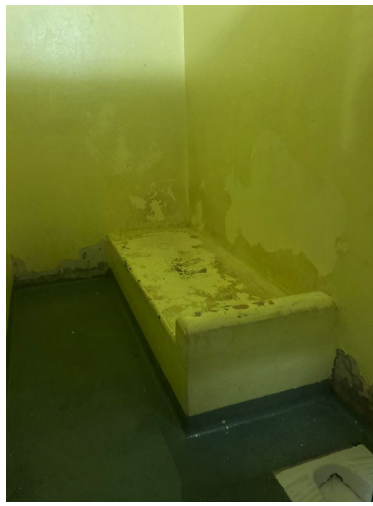
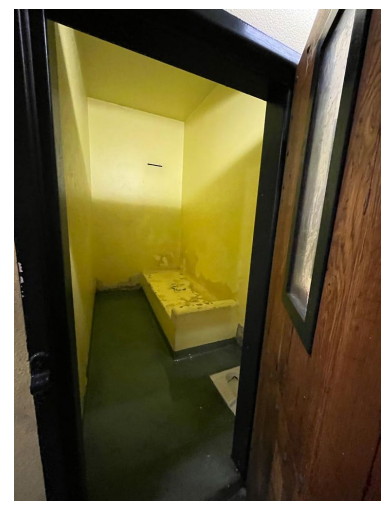
A ces quatre cellules s'ajoutent deux geôles de dégrisement avec un WC à la turque dont la chasse d'eau n'est commandable que de l'extérieur. Les portes en bois et les murs de ces geôles sont percés de fenestrons ne permettant pas de garantir l'intimité des WC.

*Vues des deux geôles de dégrisement*

Deux geôles de dégrisement sont dotées de WC, comme cela a été indiqué supra. Comme l'avait souligné le CGLPL, l'intimité du WC n'est pas assurée. La chasse d'eau n'est actionnée que depuis l'extérieur.

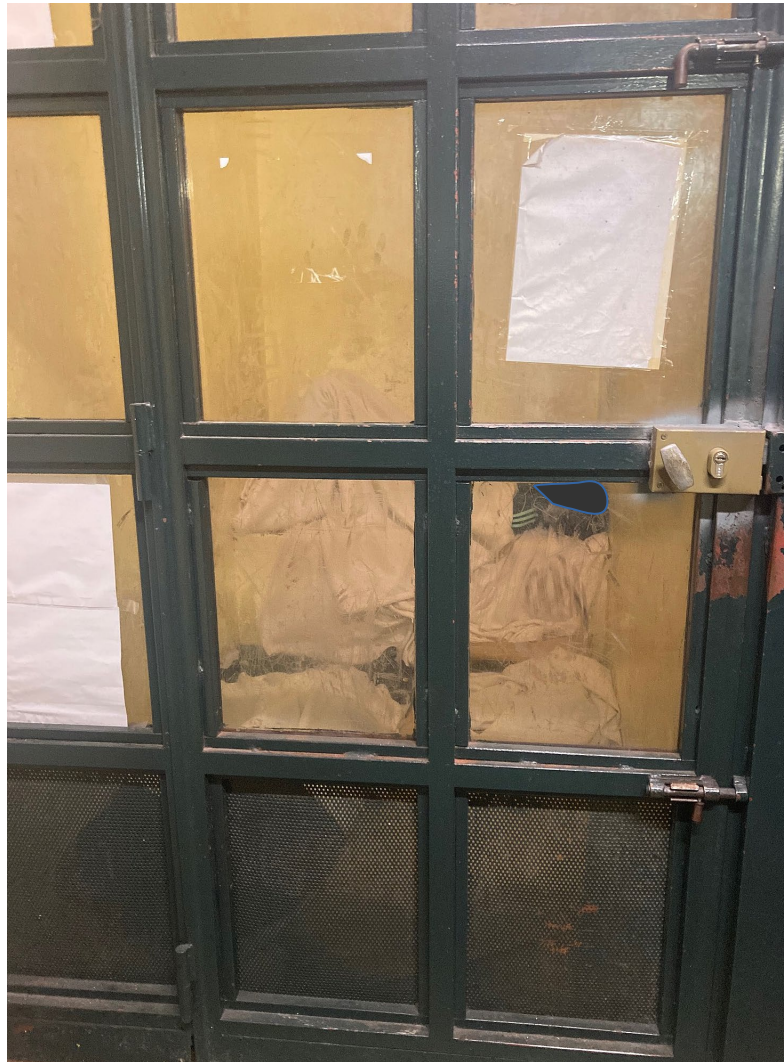
- trois cellules dites « individuelles » d'une superficie de moins de 3 m<sup>2</sup> chacune (deux identiques mesurant 1,32 x 2,27 m et une mesurant 1,4 x 2,1 m) ; chacune de ces trois cellules dispose d'une banquette en béton dont la longueur (moins d'1,4 m) et la largeur (55 cm) ne permettent pas de s'étendre ni même de poser un matelas ;
- une cellule dite « collective » de 10 m<sup>2</sup>, disposant d'une banquette en béton courant le long de deux de ses murs (soit 3,6 m et 2,8 m) sur une largeur de 55 cm (inférieure à celle d'un matelas).

Dans une des cellules individuelles, qui mesure donc moins de 3m<sup>2</sup> se tenaient... 3 (trois !) très jeunes gens, dont il nous a été indiqué qu'ils étaient mineurs. Ils avaient passé la nuit sur place. L'un était étendu sur le bas flanc dont la longueur est de... 1,4 m et la largeur de 55 cm. Les deux autres étaient étendus au sol, dont un sans matelas, sur une longueur de 1,55 m (soit longueur de la cellule moins largeur du bas flanc). Ces jeunes gens de bonne constitution avaient évidemment impossibilité de s'étendre et dormaient tous pliés tant bien que mal.

*Trois jeunes gens dans une cellule. L'un tête et pieds contre les murs séparés de 140 cm, sur un bas flanc de 55 cm de large. Les deux autres têtes contre la porte et pieds contre le bas flanc, séparés de 155 cm. L'un n'a pas de matelas et dort à même le sol. Le tout fait moins de 3 m<sup>2</sup>.*

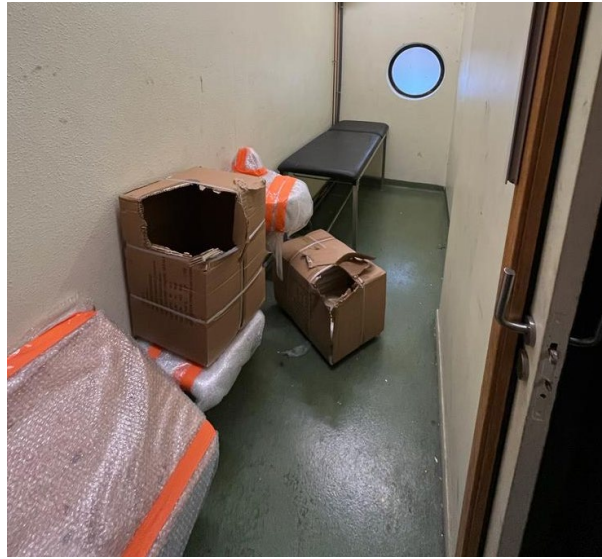
Comme lors de la visite du CGLPL de novembre 2020, le local médecin comprend un point d'eau et une table d'examen est désaffecté car insalubre. Il sert plus ou moins de débarras.

Il nous est donc confirmé que les examens médicaux se font dans le local sans porte, sans table d'examen, sans point d'eau.

Il paraît peu compréhensible qu'un local médecin conçu pour cet usage soit laissé en déshérence durant plusieurs années.

*Vue du local médecin, désaffecté depuis au moins 2020. Lors de la visite, les examens médicaux se tiennent dans un local sans table d'examen et sans porte.*

Madame la Commissaire indique que les travaux pour refaire une porte ont été commandés, pour remettre en service ce local avocat.

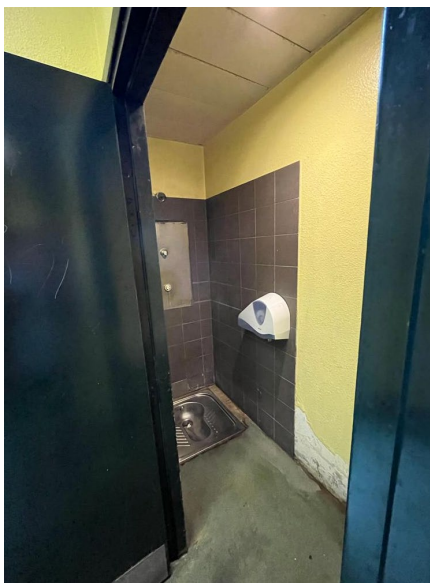
Le local sanitaire est particulièrement exigü. Il est d'aspect vétuste et sale.

Le local sanitaire réservé aux gardés à vue est particulièrement exigu, très dégradé et d'aspect vétuste, voire sale. Pas de serviette, pas de savon visible.

*Seul équipement sanitaire pour les gardés à vue.*
